# 代\*庆人员死亡情况事故调查报告

2025年6月5日13时40分许,在\*县\*乡\*村发生一起事故,造成1人死亡,直接经济损失117.5万元。

经事故调查组认定,代中庆人员死亡事故是一起非生产事故。

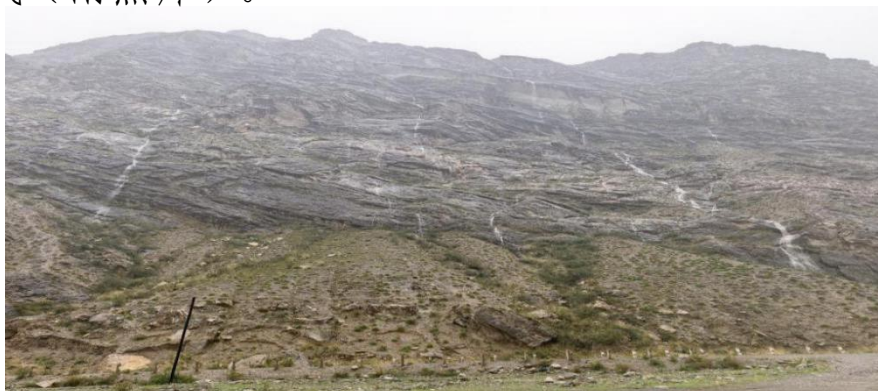
根据\*县气象局发布 6 月 2 日，\*乡多云有小到中雨，均有降雨天气（附照片）。

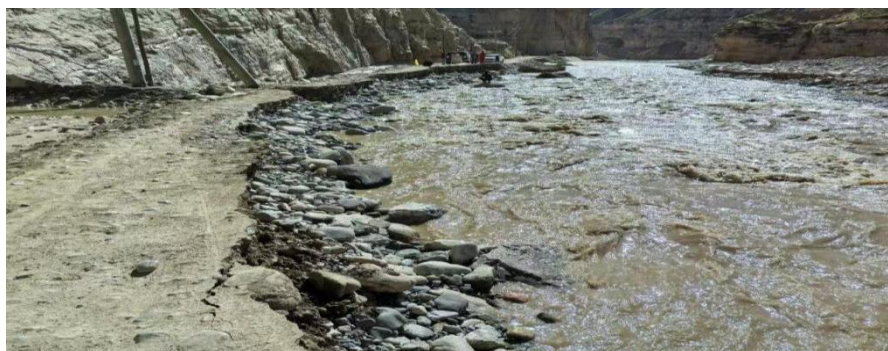
根据\*县气象局发布 6 月 3 日，\*乡辖区均有强降雨天气（附照片）。

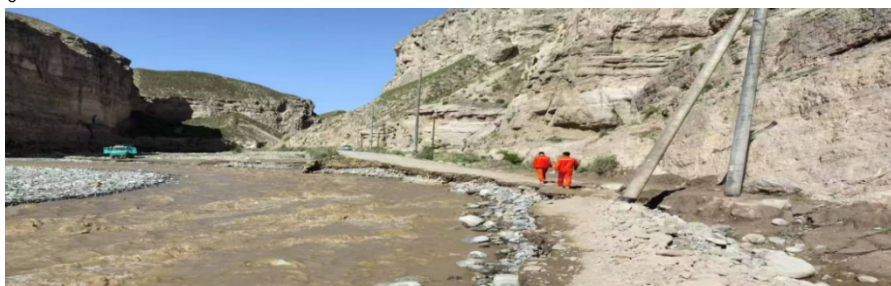
根据\*县气象局发布 6 月 4 日，\*乡辖区均有强降雨天气（附照片）。

一是事发前 3 日内\*\*乡辖区均有强降雨，靠近山区的村存降水量大水集中在山区自然河床流淌容易造车山体土壤松动，产生垮塌现象突出；二是事发区域地形复杂、山体坡度大，行人出行难度较大，通讯不畅；三是事发区域山体结构为黄土，结构松软、抗风、雨水能力弱、遇水易变化的岩土，颗粒间粘结力小，受外

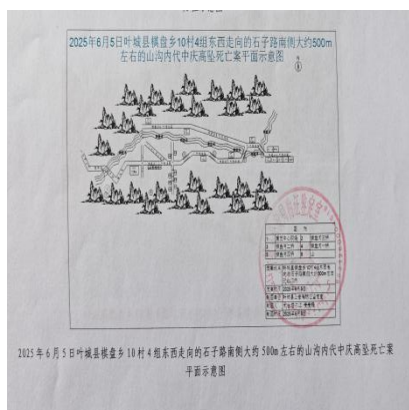
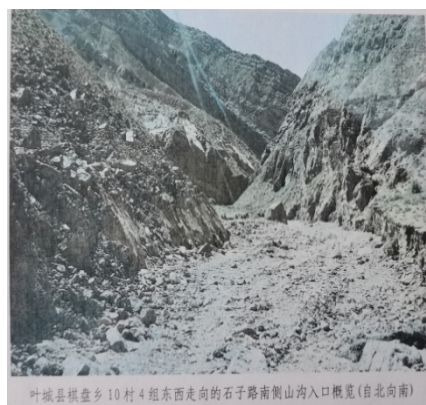
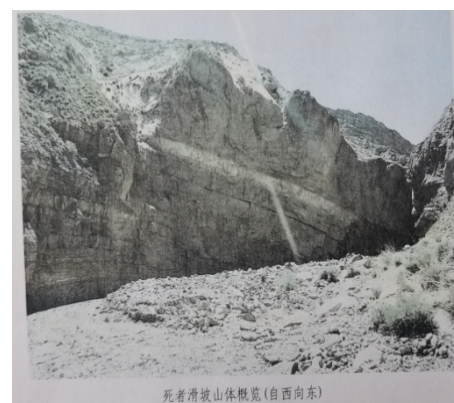
现场位于新疆维吾尔自治区\*\*县\*\*乡\*村4组东西走向的石子路南侧大约500m左右的山沟内。\*\*乡位于\*\*县辖区西侧，\*\*乡\*村位于\*\*乡政府西侧、案发地点\*村4组山沟区域位于\*\*乡\*村4组往西行驶30公里处的石子路与河坝南侧山区内。案发中

心现场\*\*乡\*村 4 组东西走向的石子路南侧大约 500m 左右的山沟内挨着三角形形状的山沟东南侧角石子地面上既为死者高坠死亡地点。死者高坠死亡地点地面与死者滑坡地点\*\*县\*\*乡\*村 4 组辖区山沟东侧的山坡高度距山沟底部约 50 米左右，山顶地面均已软土。（附现场图片）

阆\*市万盛\*\*勘探有限责任公司员工代某经过山区之字路时突遇土体垮塌，造成代某与塌方土体表层浮土将冲击到悬崖受伤，是该起事故发生的直接原因。

界因素干扰时，很容易松动是事故发生的间接原因。

（一）深入反思事故原因，补齐安全生产短板。阆中市万盛\*\*\*\*有限责任公司要深刻反思事故原因，吸取事故教训，严格落实《中华人民共和国安全生产法》等法律法规规定，严格规范企业内部生产经营管理活动，从严落实企业安全生产主体责任。

（二）切实树牢安全生产底线思维、红线意识。中国石油集团\*\*\*勘探有限责任公司\*\*物探分公司\*队要严格落实分包单位的协调统一管理，加强施工全过程安全管控工作，针对不同工程项目、不同施工队伍、不同作业人员，强化安全培训教育内容，主要负责人对安全生产工作要亲自抓、负总责，要组织建立并落实安全风险分级管控和隐患排查治理双重预防工作机制。

（三）进一步加强安全监管工作，强化违法行为执法力度。县各相关部门要认真开展安全生产专项整治工作，切实加强安全监管；要强化对发包单位作业的监督管理，深入查找承发包方管理过程中存在的各类问题隐患，并及时消除隐患。
