# 麦某人员死亡情况事故调查报告

2025年4月15日13时10分许，在叶城\*\*\*\*有限公司新疆叶城县\*\*\*（水\*用）\*\*\*\*发生一起事故，造成1人死亡，直接经济损失1252689.5元。

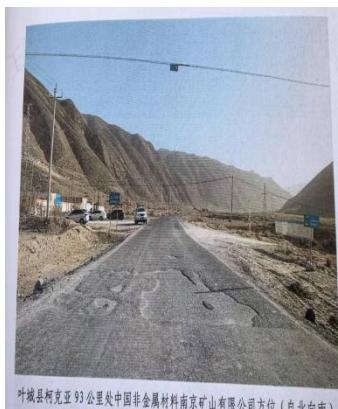
叶城县柯克亚 93 公里处中国非金属材料南京矿山有限公司方位（自北向南）

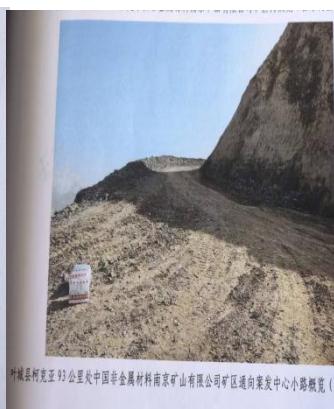
叶城县柯克亚 93 公里处中国非金属材料南京矿山有限公司矿区通向案发中心小路概貌（自北向南）

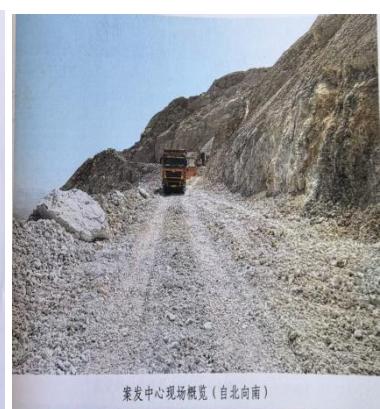
心。案发中心山路系南北走向，石子地面。以该山路为中心，东侧为山谷，南侧为矿区工地，西侧为矿山，东侧为矿山出山小路，其中案发中心路段停放的橘黄色新 Q3\*\*46 车辆即为案发碾压死者车辆。该车辆头朝北，尾朝南，南北走向放置，西侧距山体约 3.2 米，东侧距山谷约 1 米，驾驶位车门呈敞开状，车辆左侧后轮胎上有大量红色斑迹。位于案发新 Q3\*\*46 车辆南侧地面处有一具男性尸体，尸体呈俯卧状，头朝西南，脚朝西南，尸体下体破裂呈散落状，尸体所在位置即为案发中心现场（死者被车辆碾压致死地点）。尸体距案发新 Q3\*\*46 车辆左侧后轮约 10.2 米，距西侧矿山约 3.3 米，距东侧山谷约 3 米，其中案发新 Q3\*\*46 车辆左后轮即为案发重点部位（碾压死者车轮），该车轮直径为 1.1 米，宽为 0.25 米。案发新 Q3\*\*46 车辆距尸体之间地面石子上有红色可疑斑迹。（附现场图片）

案发中心现场概貌（自北向南）

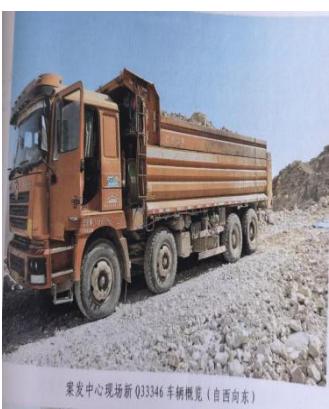
案发中心现场新 Q33346 车辆概貌（自西南东）

麦某驾驶新Q3\*\*46号重型自卸货车，擅自\*\*前往中国\*\*\*  
\*工程有限公司叶城\*公司负责采掘的叶城\*\*\*\*有限\*\*公司柯克  
牙（水\*用）\*\*\*\*平台运输矿石，中途下车未采取制动措施车辆  
前移造成驾驶员碾压是事故发生的直接原因。

（一）中国\*\*\*\*工程有限公司叶城\*公司要深刻吸取“4·1  
5”事故教训，举一反三，加强矿山运输车辆安全管理，制定完  
善前往矿山倒短车辆管理制度，坚决杜绝此类事故的发生，杜  
绝类似事故发生。
