叶城县喀什冠瀛农业开发有限公司“12·8” 一般车辆伤害亡人事故调查报告

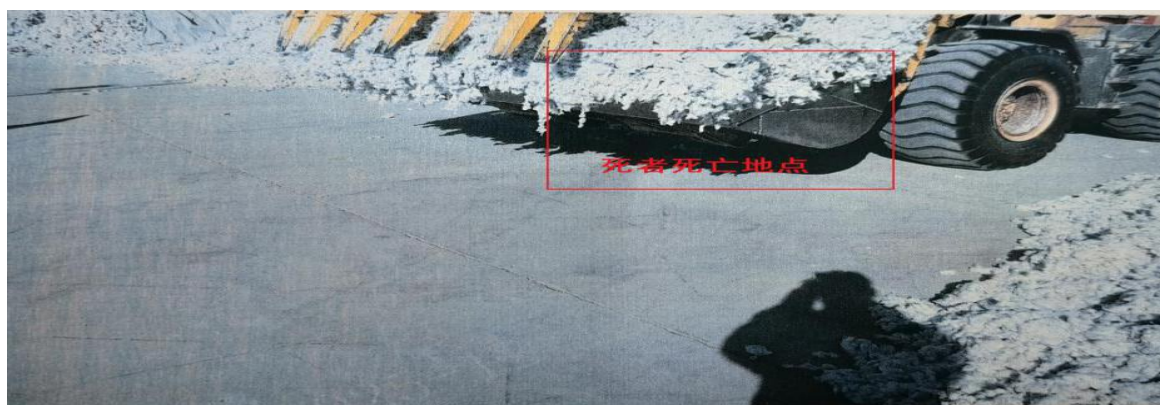
现场位于新疆维吾尔自治区叶城县洛克乡5村4组喀什丝绸棉业有限公司院内。洛克乡5村4组位于叶城县辖区内东侧。以叶城县洛克乡5村4组为中心，北侧为国道315线洛克路段（呈东西走向），洛克乡6村1组，东侧为叶城县5村戈壁滩，南侧为洛克乡10村戈壁滩，西侧为叶城县洛克乡波尔路（呈南北走向）。以叶城县洛克乡5村4组喀什丝绸棉业有限公司为中心，北侧为中国石油加油站，315国道，东侧为叶城县机场路（呈东西走向），南侧为叶城县活畜交易市场，西侧为叶城县洛克乡5村4组柏油路（呈南北走向）。其中叶城县洛克乡5村4组喀什丝绸棉业有限公司系坐东朝西的露天场地，门朝西开，门系内开式铁质双扇门，门及门锁完好（呈闭合状），由此进入后，大门北侧为值班室，南侧为办公室，值班室北侧为消防池，东侧为果园，东北侧为宿舍，办公室东侧为籽棉货场，籽棉货场南侧为车间，东南侧为皮棉货场。其中籽棉货场系露天场地，籽棉货场内

5排5列S形排列的共25个货场，东南侧为1号货场，西北侧为25号货场。每一个货场中间有水泥通道，其中案发中心现场位于籽棉货场6号货场与7号货场中间通道。6号，7号货场分别位于籽棉货场由南向北第二排，由东向西第一，第二货场。其中籽棉货场6号货场与7号货场中间水泥通道地面停放着一辆L952装载机，车头朝南，尾朝北，呈熄火状，车门完好（呈闭合状），环视车身未见异常，座舱内未见异常，其中装载机车斗东南侧1.2M处水泥地面即为重点部位。

图 1.县公安局提供的现场勘验检查患者死亡地点图片

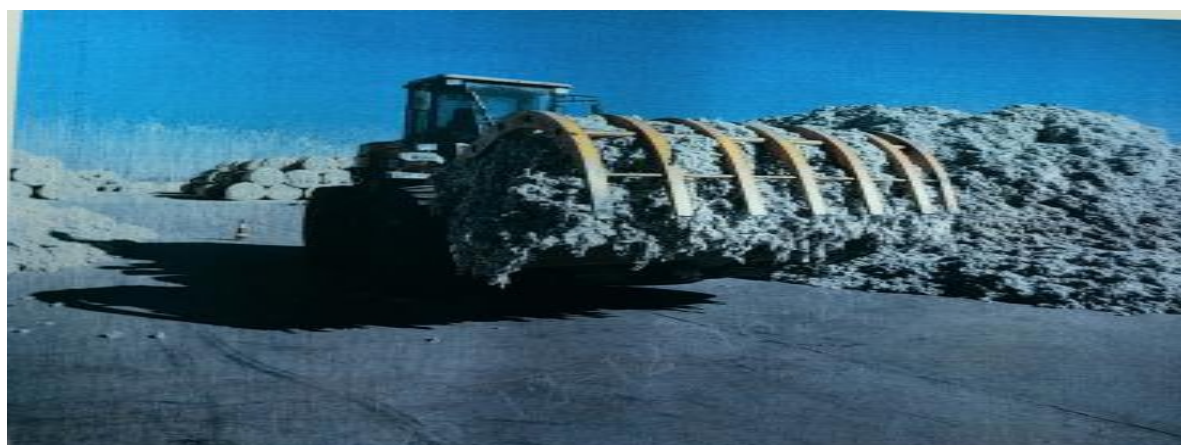
图 2.加装抓花爪子的装载机图片

喀什冠瀛农业开发有限公司操作员阿地力·艾合买提驾驶临工牌 L952 型轮胎式装载机擅自加装的抓花爪子遮挡视线，是引发此次事故的直接原因。

2.张洪亮，男，1986年3月出生，系涉事加装抓花爪子的装载机所有人，在叶城县二手市场购买装载机之后，私自加装抓花爪子，对事故发生负有管理责任。建议由公安机关进行处理。

（二）叶城县农业农村局。要高度重视“反三违”管理，建立“反三违”工作制度，将“反三违”工作纳入企业日常安全管理和监督检查体系，严厉打击违章指挥、违规作业、违反劳动纪律的行为；督促企业建立大型机械操作建立专人现场监护制度，确

保危险作业人员遵守操作规程和作业过程中各项安全防护措施落实到位。
