叶城县喀什冠瀛农业开发有限公司“12·8” 一般车辆伤害亡人事故调查报告

叶城县人民政府事故调查组
2026年2月

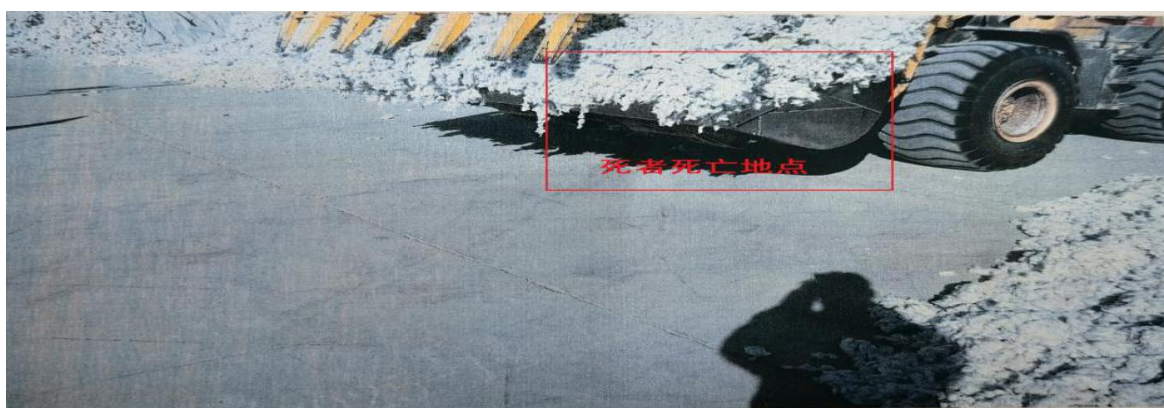
位于籽棉货场 6 号货场与 7 号货场中间通道。6 号，7 号货场分别位于籽棉货场由南向北第二排，由东向西第一，第二货场。其中籽棉货场 6 号货场与 7 号货场中间水泥通道地面停放着一辆 L952 装载机，车头朝南，尾朝北，呈熄火状，车门完好（呈闭合状），环视车身未见异常，座舱内未见异常，其中装载机车斗东南侧 1.2M 处水泥地面即为重点部位。

图 1.县公安局提供的现场勘验检查患者死亡地点图片

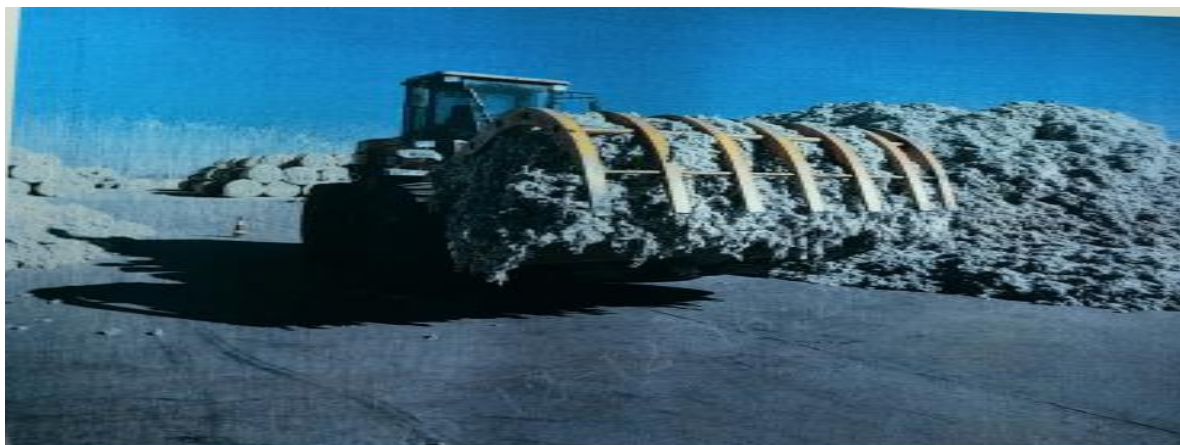
图 2.加装抓花爪子的装载机图片

喀什冠瀛农业开发有限公司操作员阿地力·艾合买提驾驶临工牌 L952 型轮胎式装载机擅自加装的抓花爪子遮挡视线，是引发此次事故的直接原因。

（二）叶城县农业农村局。要高度重视“反三违”管理，建立“反三违”工作制度，将“反三违”工作纳入企业日常安全管理和监督检查体系，严厉打击违章指挥、违规作业、违反劳动纪律的行为；督促企业建立大型机械操作建立专人现场监护制度，确保危险作业人员遵守操作规程和作业过程中各项安全防护措施落实到位。
